Etude - Diagnostic Assainissement des eaux usées

COMMUNE DE BOUC BEL AIR

ETUDE DIAGNOSTIQUE DE L'ASSAINISSEMENT DES EAUX USEES

PHASE 1- RECUEIL DE DONNEES-V2

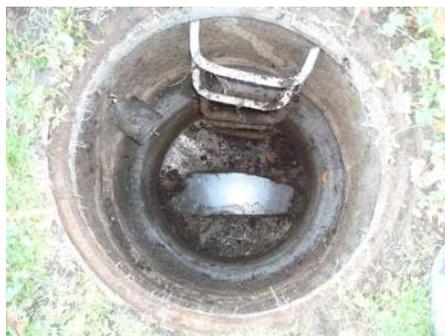
Observations : Peu de vitesse d'écoulement

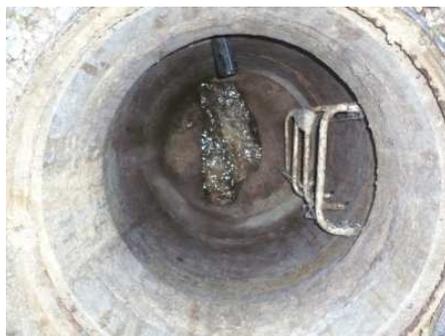
Observations : Laises de mise en charge sur premier échellon (=mise en charge)

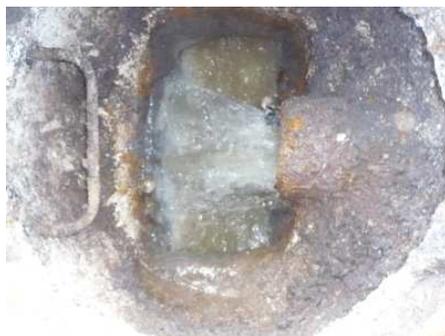
Observations : Tampon en très mauvais état (corrodé) + dépôt important + canalisation d'arrivée du poste de relevage largement corrodée

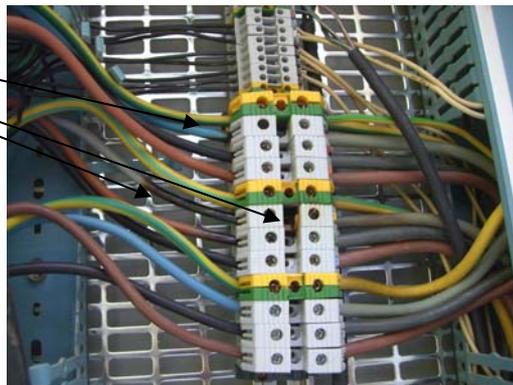
Photo 3

COMMUNE	BOUC BEL AIR	
		date : 10/09/10
DEGRILLEUR / COMPACTEUR	Alimentation depuis l'armoire générale	Traces d'échauffement sur les câbles des pompes 1 et 2 (voir photo 3) : le temps et/ou la fréquence de fonctionnement de ces pompes est trop important : Réparer la pompe 3 afin de répartir les puissances au mieux
CONSOMMATIONS	Pompe 1 : 36,5A	
	Pompe 2 : 36,5A	
	Pompe 3 : 36,5A	
	Compteur Horaire Pompe 1 : 3803,78 h	
	Compteur Horaire Pompe 2 : 4251,27 h	
	Compteur Horaire Pompe 3 : 2760,42 h	
	Compteur Horaire Groupe Electrogène : 132,36 h	
	Compteur EDF HPE 726755 kWh HCE 490797 kWh	Accès compteur EDF et poste HT/BT par clef située dans le local électrique
SIGNALÉTIQUE	Absence du pictogramme ATEX et précision du type de zone 2.	Préciser par un plan l'emplacement de la zone atex, la présence et le type de gaz

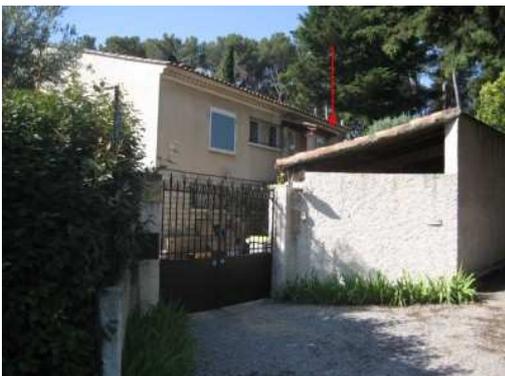
Cette grille se situe sur la terrasse béton au niveau du premier étage, elle reprend une partie des eaux de ruissellement du terrain.

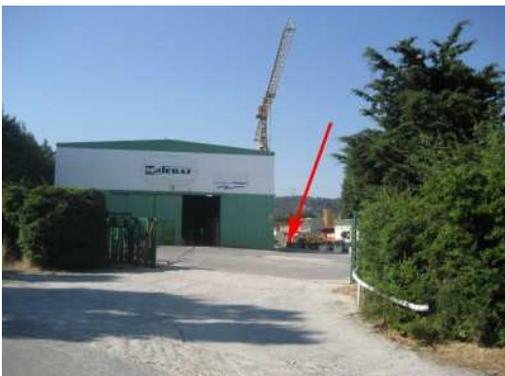
Cette grille pluviale se situe à côté du hangar, en partie basse du terrain. Elle capte un bon tiers de la superficie des eaux de ruissellement du terrain de l'entreprise.

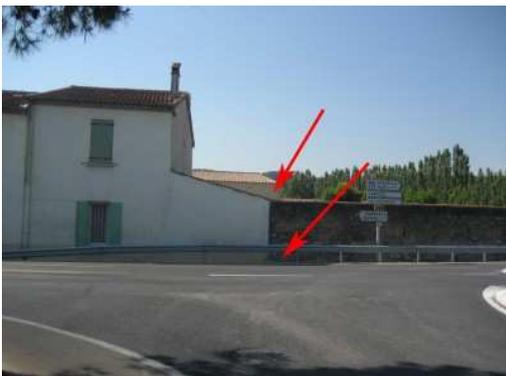
La boite de branchement est non étanche, de plus située dans le fossé pluvial de la route, par temps de pluie ce regard fonctionne comme une surverse.

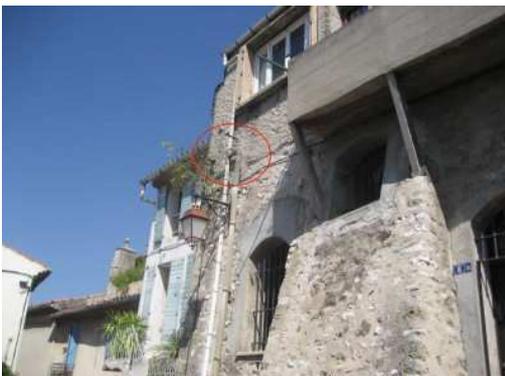
BY PASS entre la descente d'Eaux Pluviales et la descente d'Eaux Usées.

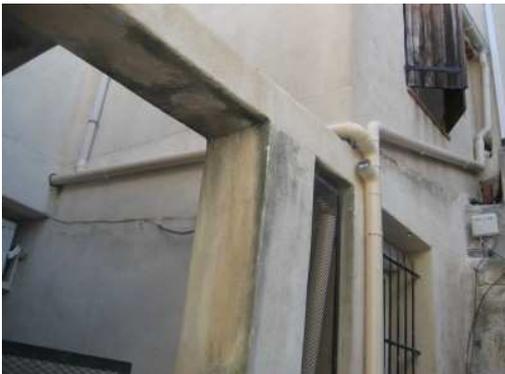
Les descentes d'Eaux Pluviales sont raccordées sur les deux descentes d'Eaux Usées.

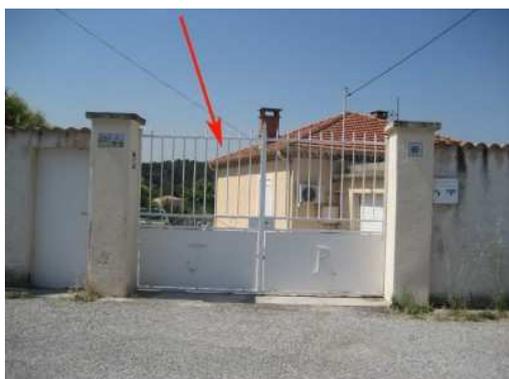
Cette grille se situe au nez de marche de la terrasse, et recueille toutes les eaux de ruissellement de la partie amont du terrain.
