Etude - Diagnostic Assainissement des eaux usées

COMMUNE DE BOUC BEL AIR

ETUDE DIAGNOSTIQUE DE L'ASSAINISSEMENT DES EAUX USEES

PHASE 1- RECUEIL DE DONNEES-V2

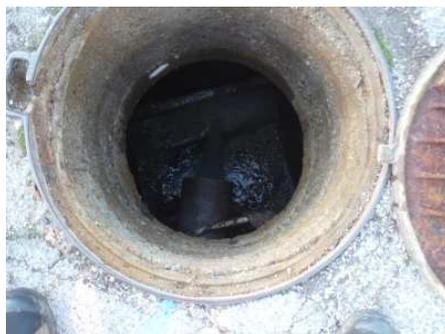
Connexions						
Position	Forme	Diamètre	Matériau	Profondeur	Nature	
2H	Circulaire	200	PVC	1.70m	Antenne	EU

Observations : Conduite PVC en travers des échellons

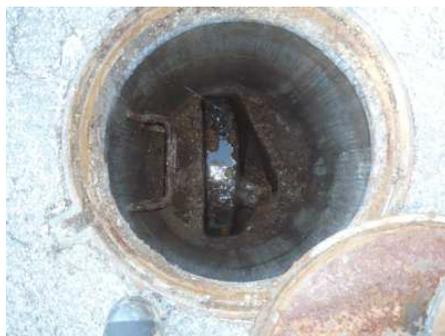
Tampon	Echellons	Cunette
Matériaux :	Fonte	Présence <input checked="" type="checkbox"/>	Présence <input checked="" type="checkbox"/>
Type :	simple	Complets <input checked="" type="checkbox"/>	Type : Maçonnée
Forme :	Circulaire	Etat : Corrodés	Etat : Bon état
Position :	Sous-chaussée		
Anomalie :			
Joint :	Absent		
Modèle :

Mise en charge : Traces Racines :
Infiltrations : Traces humidité Depot : Traces

Position	Forme	Diamètre	Matériau	Profondeur	Nature
11H	Circulaire	100	Béton	1.50m	Branchement EU

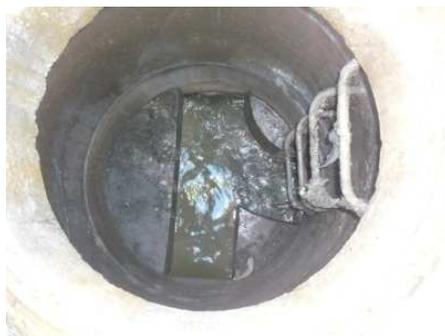
Position	Forme	Diamètre	Matériau	Profondeur	Nature
9H	Circulaire	200	Béton	2.10m	Antenne EU

Observations : Haute mise en charge

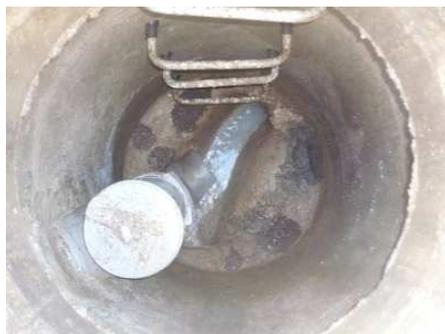
Position	Forme	Diamètre	Matériau	Profondeur	Nature	
2H	Circulaire	200	PVC	1.60m	Antenne	EU

Les écoulements en provenance de l'antenne font une chute d'1,10m dans une chambre en PVC.

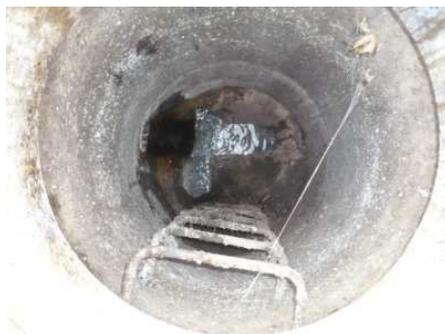
Connexions						
Position	Forme	Diamètre	Matériau	Profondeur	Nature	
9H	Circulaire	200	Béton	2.40m	Antenne	EU
3H	Circulaire	150	Béton	1.60m	Branchement	EP

Observations : Branchement à 3H : EU ou EP?

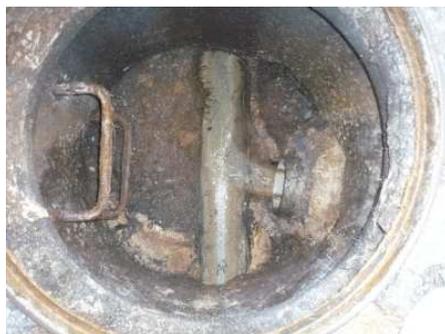
Tampon	Echellons	Cunette
Matériaux :	Fonte	Présence <input checked="" type="checkbox"/>	Présence <input checked="" type="checkbox"/>
Type :	verrouillable	Complets <input checked="" type="checkbox"/>	Type : Maçonnée
Forme :	Circulaire	Etat : Corrodés	Etat : Bon état
Position :	Sous-chaussée		
Anomalie :			
Joint :	Absent		
Modèle :

Mise en charge : Traces Racines : Présence
 Infiltrations : Traces humidité Depot : Traces

Observations : Loquets de verrouillage cassés

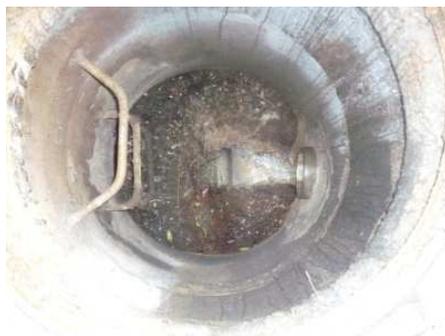
Mise en charge : Traces Racines : Importantes
 Infiltrations : Traces humidité Depot : Traces

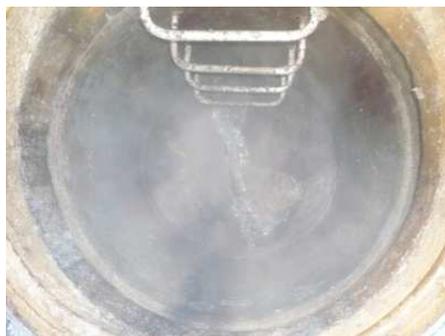
Mise en charge : Racines :
Infiltrations : Entrée eau claire Depot : Traces

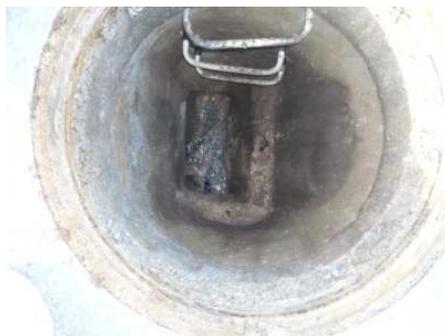
N° Regard : 38 Adresse : Intersection : Rue Beau Soleil - Rue Jean Rostand Date : 15/12/2009

Mise en charge : Traces Racines :
 Infiltrations : Traces humidité Depot :

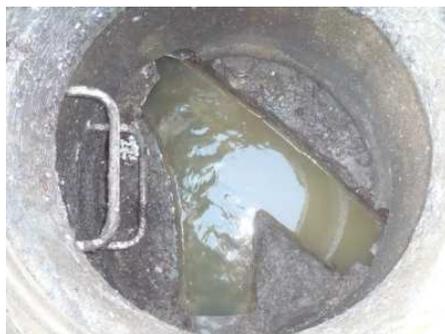
Infiltrations : Traces humidité Depot : Important

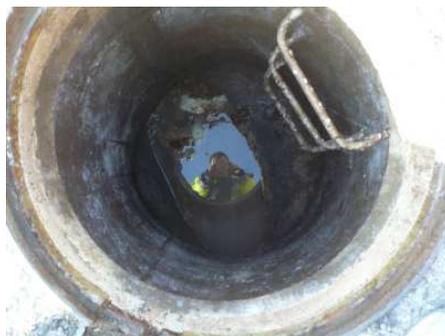
Infiltrations : Traces humidité Depot : Important

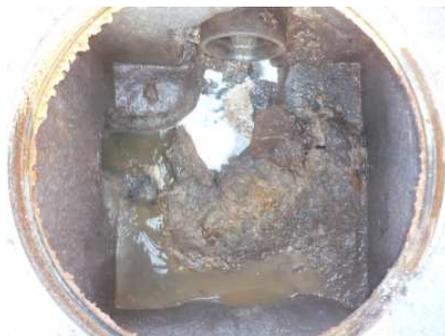
Mise en charge : Traces Racines :
Infiltrations : Traces humidité Depot : Important

Observations : Tampon en mauvais état, jeu dans la chaussée (non scellée).

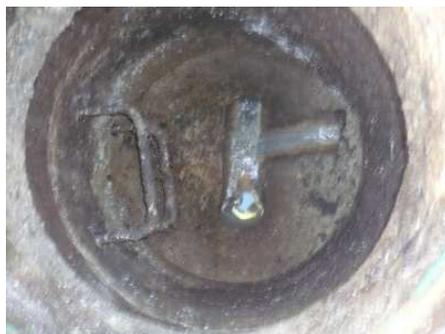
Mise en charge importante (laises de mise en charge sur l'envers du tampon)

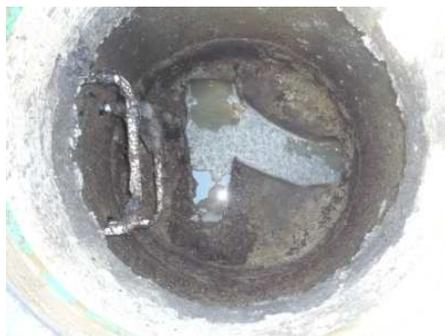
Observations : Mise en charge importante (laises de mise en charge sur l'envers du tampon)

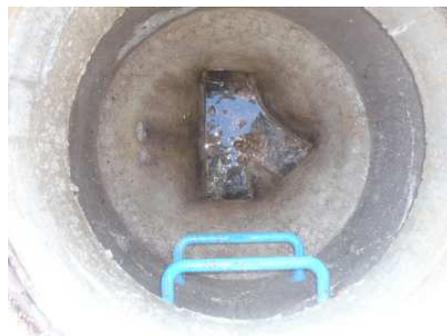
Mise en charge : Racines :
 Infiltrations : Traces humidité Depot : Important

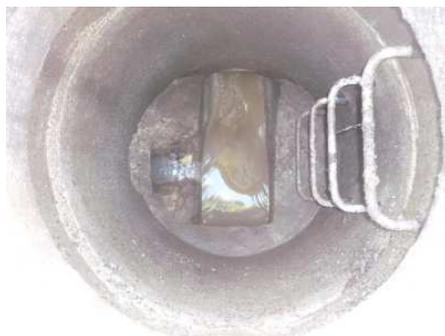
Observations : Mise en charge importante (laisses de mise en charge sur l'envers du tampon)

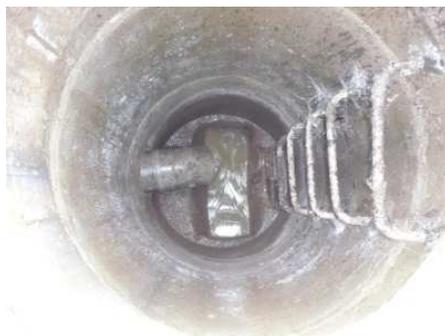
Mise en charge importante (laisses de mise en charge sur l'envers du tampon)

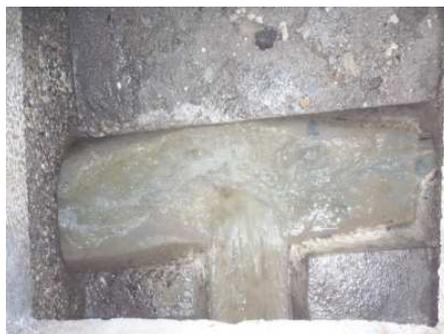
Observations : Tampon en très mauvais état (corrodé) + dépôt important + canalisation d'arrivée du poste de relevage largement corrodée

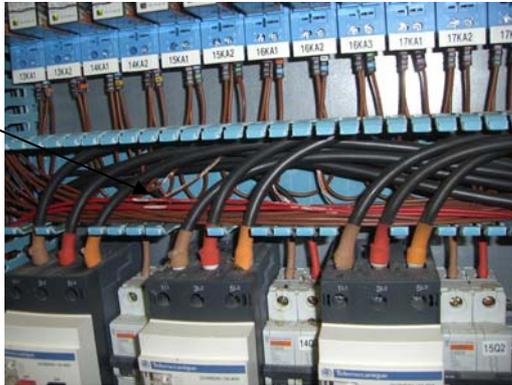
Photo 1

DIAGNOSTIC	CONFORMITE	OBSERVATIONS
ACCES POSTE	Présence : d'un grillage rigide de protection contre les intrusions, d'une alarme d'ouverture sur portes électriques via ligne téléphonique,	
ELECTRIQUE	Alimentation depuis le poste EDF 20kV/400V en périphérie du site Alimentation de l'armoire pompage par sectionneur socomec ATYS 6e 250A sur jeux de barres Présence d'une alarme sur accès du local électrique par télétransmission Présence d'un Groupe Electrogène 160kVA 400V/231A à commande manuelle équipée d'un système de détection de fuite de fuel reconduit sur alarme et télétransmission par téléphone (sur batterie) Pompes sur variateurs Télémécanique ALTISTAR	Schéma électrique non conforme au matériel installé (notamment le groupe électrogène), Défaut d'isolement sur la pompe 3, Reprendre le câblage rongé par les rats (voir photo 1), Mettre en place une plaque de fond d'armoire avec presses étoupe adaptés aux diamètres des câbles (voir photo 2), S'assurer que les dégâts occasionnés par les rongeurs soient résolus

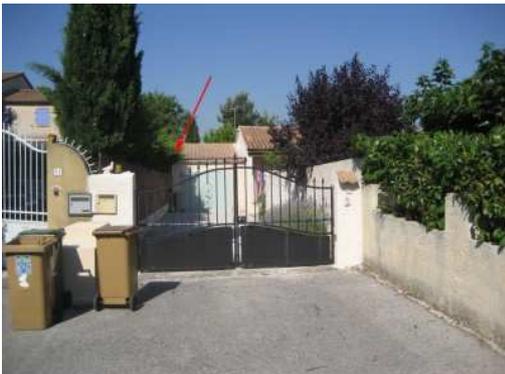
Cette gouttière se situe sur la toiture du garage, en limite de propriété.

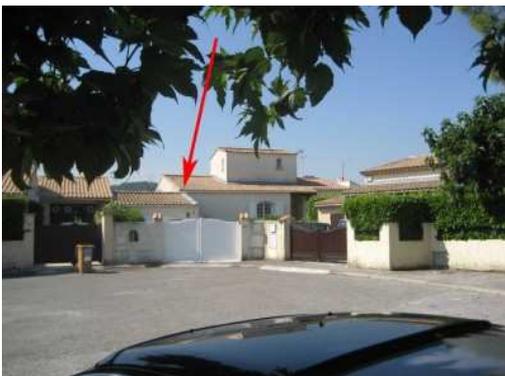
Cette gouttière reprend les deux tiers de la toiture.

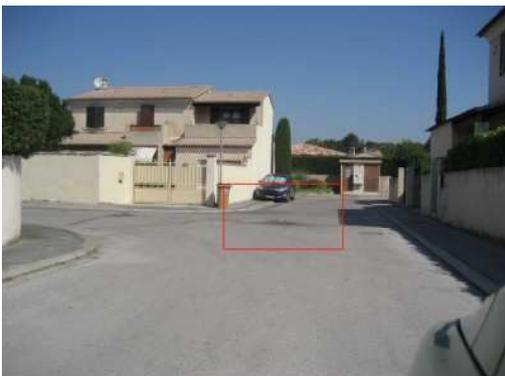
Fiche N°: 08

Fuite pressentie sur le réseau d' Adduction d'
Eau Potable dans regard de visite d'Eaux
Usées, au droit des N°1 2 et 11 de la
résidence " LA CONCORDE".

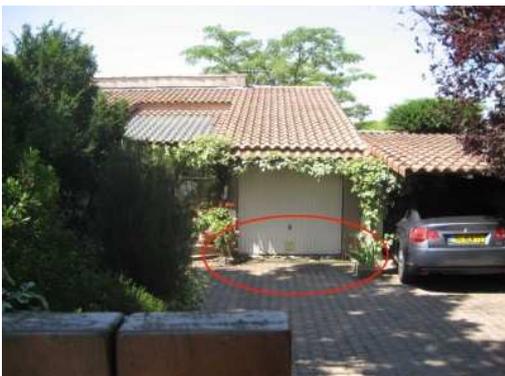
Cette grille d'Eaux Pluviales se situe devant l'entrée de la porte du garage.

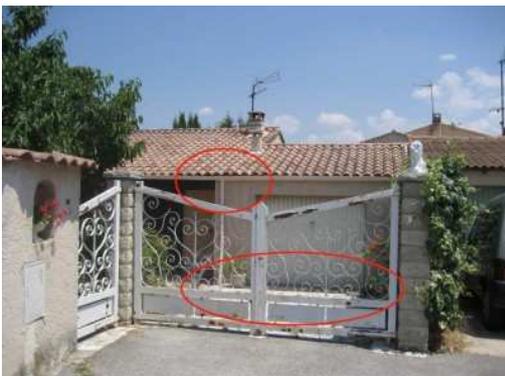
200

Cette grille se situe devant l'entrée de la porte du garage

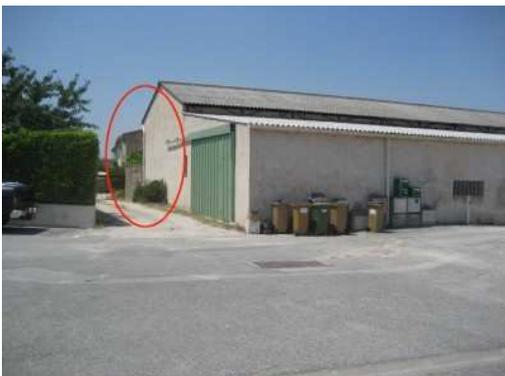
100

La gouttière se situe dans l'angle avec le portail, sur le grand bâtiment.
